【防災情報】（記者発表）東北地方整備局地震災害情報（第41報）

国土交通省東北地方整備局は、平成23年3月11日14時46分に三陸沖を震源とする地震が発生したため、災害対策本部(非常体制)を設置しました。
東北地方整備局管内の対応状況は次のとおりです。

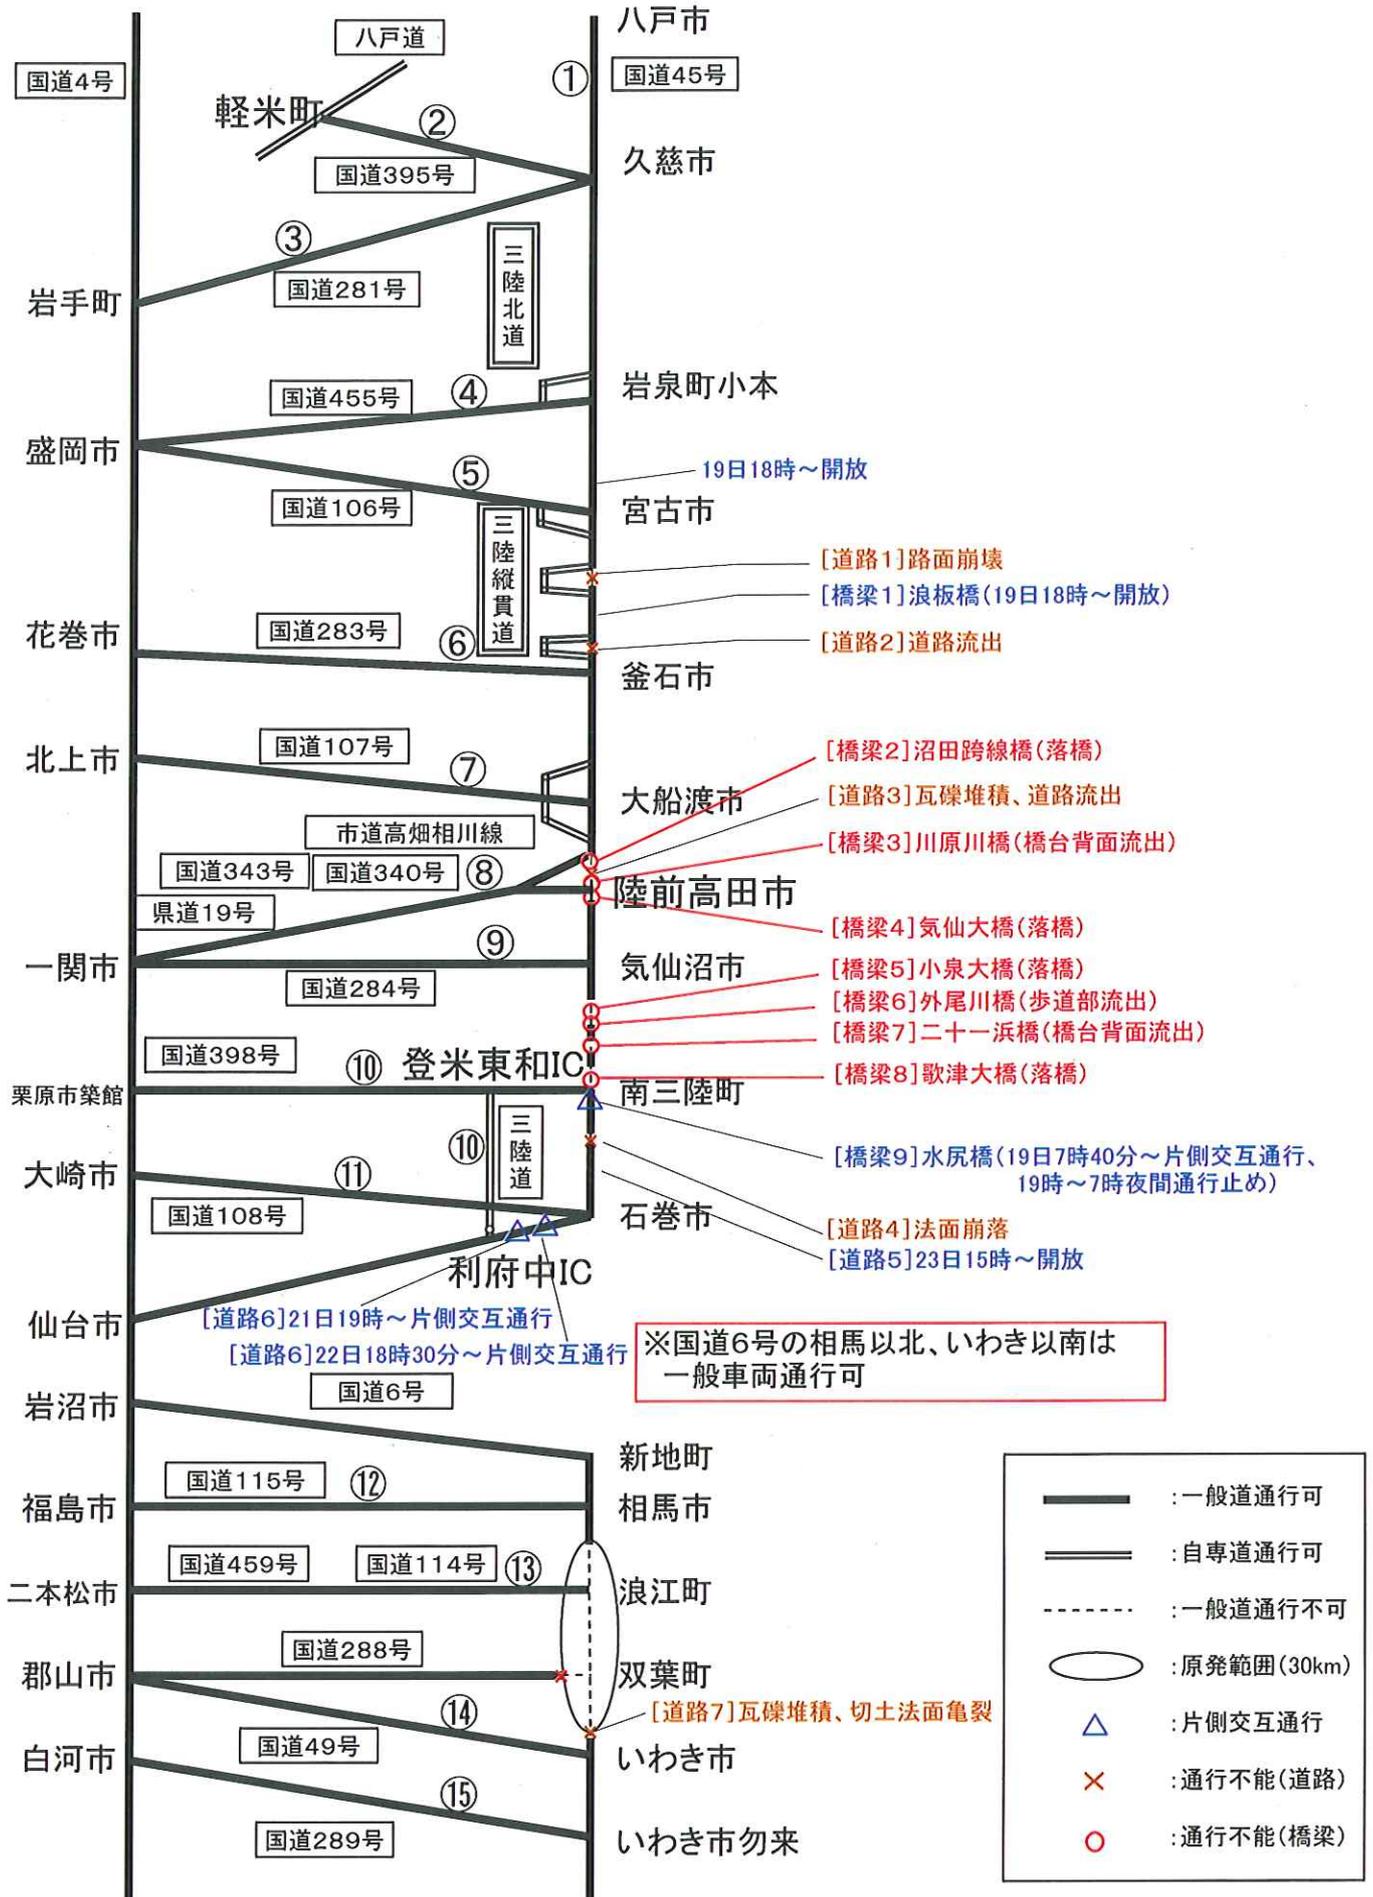
3月23日(水)17:00現在

※国道45号は、被災者捜索活動及び救援活動、復旧活動中のため、緊急車両優先にご協力ください。

※国道6号の相馬以北、いわき以南は一般車両通行可
